LIN ポリープ鉗子の開発とその臨床応用について

林 保良先生 川崎市立川崎病院 婦人内視鏡科

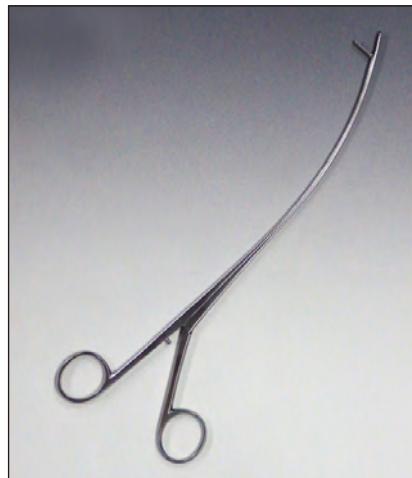
図1. LIN ポリープ鉗子
(届出番号: 13B1X00245160001)

子宮内膜ポリープは、子宮不正出血及び不妊症などの原因となる。外来で診断用子宮鏡検査で発見した内膜ポリープは、通常子宮内膜搔把術による除去であるが、入院・麻酔及び頸管拡張などが必要である。今回、このLINポリープ鉗子（図1）を利用し子宮内膜ポリープ（図2）の除去または子宮腔内病変の狙い生検を試みた。

方法及び対象：今回は作成した1号鉗子から始まり臨床に応用し、鉗子の欠点を改良しながら、2号、3号、4号、5号鉗子まで作製した。¹⁾ 5号鉗子の先端外径は3 mmである。

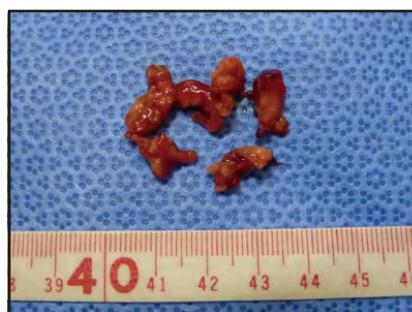
図2. 鉗子で除去した子宮内膜ポリープ

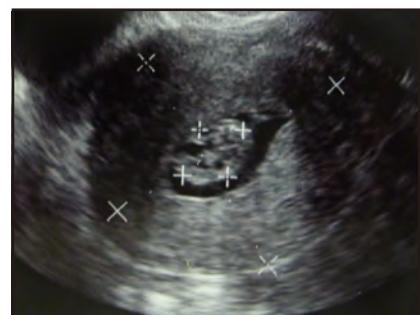
図3. 子宮内膜ポリープ

結果：112例中の子宮鏡検査適応は、不正性器出血40例・過多月経23例・内膜ポリープ（超音波診断）（図3）22例・不妊症21例・閉経後不正出血4例・体部細胞診異常2例であった。

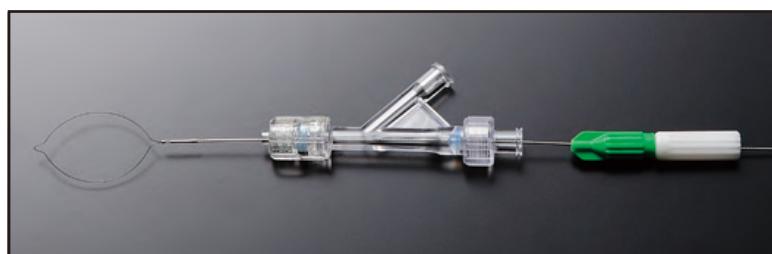
図4. LINスネア（届出番号：20B1X00005000038）

我々は、子宮内膜ポリープを外来で診断用ヒステロファイバースコープの直視下で除去できるようにLINスネアを開発した（図4）。^{2,3)}しかし、ポリープの子宮内位置又は子宮内腔に挿入されたスネアの角度の関係で内膜ポリープは切除困難、または切除不完全の可能性がある。

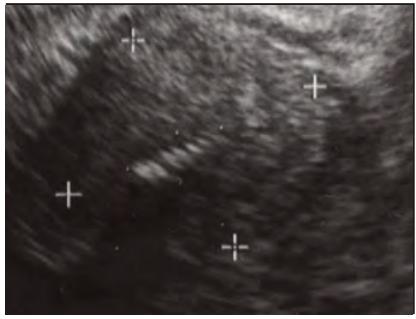
図 5. 除去困難の挿入 30 年目の IUD
(61 歳, 2 経妊 2 経産, 症状: 不正出血)

方法：外来で経腹または経腔超音波検査後に、子宮ファイバースコープ検査を行い、IUDの種類や位置と子宮の状態を確認する。その後、経腹超音波の監視下で、ヘガール頸管拡張器を4号まで用いて頸管拡張を行う。引き続きLINポリープ鉗子を用いて子宮内に挿入し、麻酔なしで経腹超音波の監視下でIUDを把持し、除去する（図5～8）。

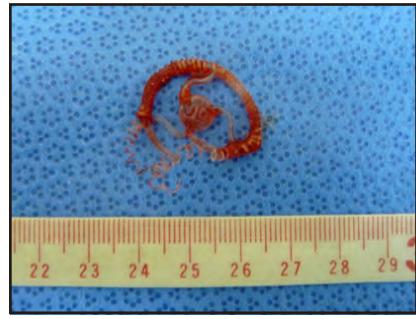
図 6. 子宮腔内に挿入 30 年目の太田リング
(図 5 と同一症例)

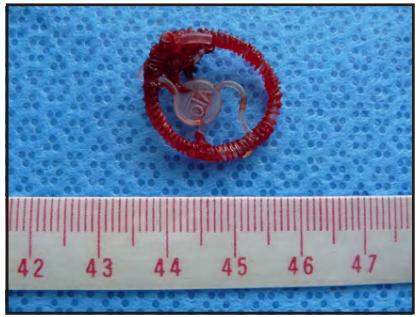
図 7. 子宮腔内に挿入 40 年目の太田リング
(71 歳, 3 経妊 3 経産, 症状: 不正出血)

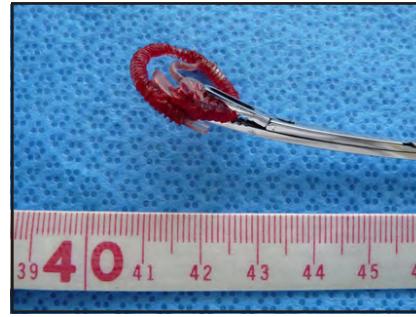
図 8. 太田リングの抜去
(図 7 と同一症例)
