併用フレキシブルデバイスによるトロカールの破損について

弊社トロカール；E・Zトロッカー スマートインサーションの先端部分が、使用中に腹腔内で破損したという事例が複数報告されています。

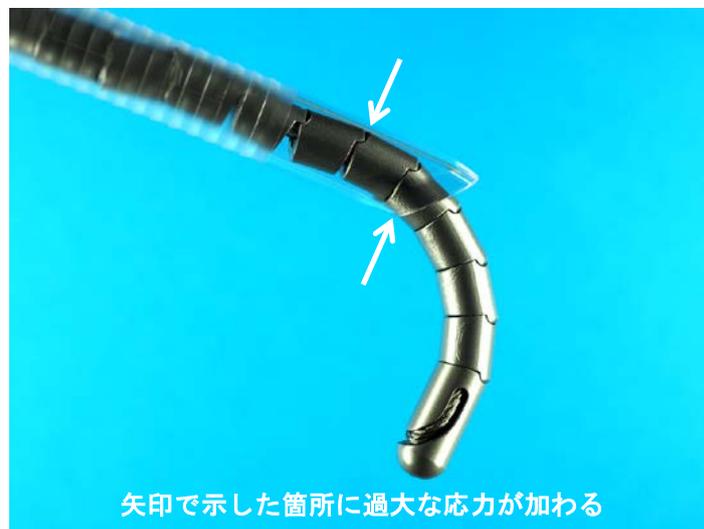
スネークリトラクターなどと呼称されるフレキシブルデバイスの併用において、屈曲部分全体をトロカール先端から完全に出さずに屈曲させることによって被る応力と、体腔内の環境が複合して破損することを確認しています。

- ・フレキシブルデバイスを当該トロカールから出し入れする際は、先端の屈曲を完全に解除して下さい。 屈曲させた状態での出し入れは内壁を傷つけ、トロカールの体内破損を助長するおそれがあります。
- ・フレキシブルデバイスを屈曲させる場合、屈曲部分全体が外筒先端から完全に出ていることをカメラなどで確認して下さい。 屈曲部分を完全に出さずに屈曲させると、トロカールの内側から外側に向かう応力が生じ、体腔内の環境が複合してトロカールの体内破損につながるおそれがあります。
